**8 AĞUSTOS 2015 TARİHİNDEKİ 53047 NUMARALI TREN İLE 46 HR 227
PLAKALI ARACIN HEMZEMİN GEÇİT KAZASINA İLİŞKİN
KAZA İNCELEME RAPORU**

Kahramanmaraş İli, Türkoğlu İlçesi Km: 38+960'taki Serbest Hemzemin Geçit

25/02/2016

Kurul Karar No: 2/Dmy-1/2016

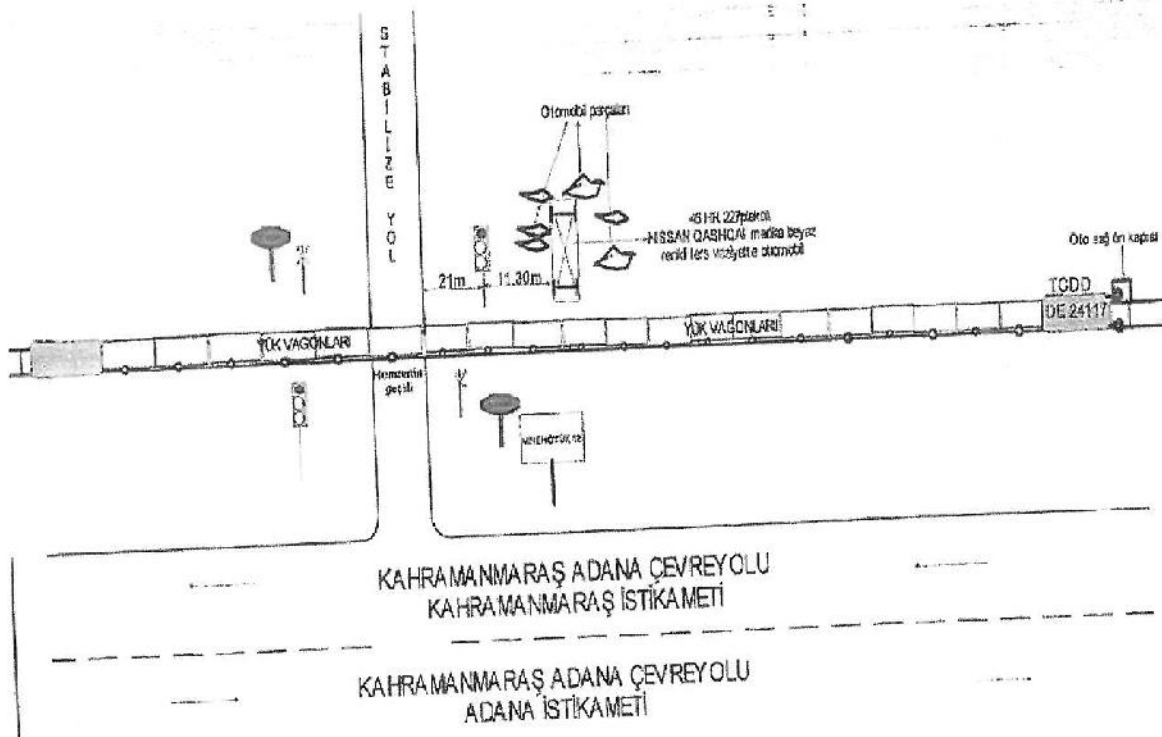
trene bağlanmıştır. Fevzipaşa yönüne seyir halindeki 53047 tren saat 14:07'de Türkoğlu İstasyonunda durmadan geçerek saat 14:09'da km:38+960'daki hemzemin geçitte 46 HR 227 plakalı araçla çarpışmıştır. Lokomotifin arka sol tamponu ile aracın sağ ön köşesinin temasıyla kaza meydana gelmiştir. Çarpışma sonrası çarpışma noktasına yaklaşık 33 m mesafede hattın sağında 46 HR 227 plakalı araç tekerleri havada tavan üzerinde durmuştur. Kaza güzergahında trenin livre hızı 55 km/s olmasına rağmen 40 km/s süratle çarpışmanın meydana geldiği sürat bandı tetkikinden anlaşılmış buna göre çarpışmadan 209 metre mesafede durduğu tespit edilmiştir. Makinist ve diğer görgü şahitlerinin beyanına göre hemzemin geçide girişte karayolu aracının hiç yavaşlamadığı tespit edilmiştir.
